ВИСНОВОК

щодо відповідності пандусу будівлі гуртожитку №2 за адресою
м. Глухів, Шосткинського району Сумської області, вул. Пушкіна, 6
вимогам ДБН 8.2.2 – 40:2018 «Інклюзивність будівель і споруд»

Об'єкт: Пандус будівлі гуртожитку № 2 ВСП «Глухівський агротехнічний фаховий коледж Сумського національного аграрного університету» за адресою: Сумська область, Шосткинський район, м. Глухів, вул. Пушкіна, 6.

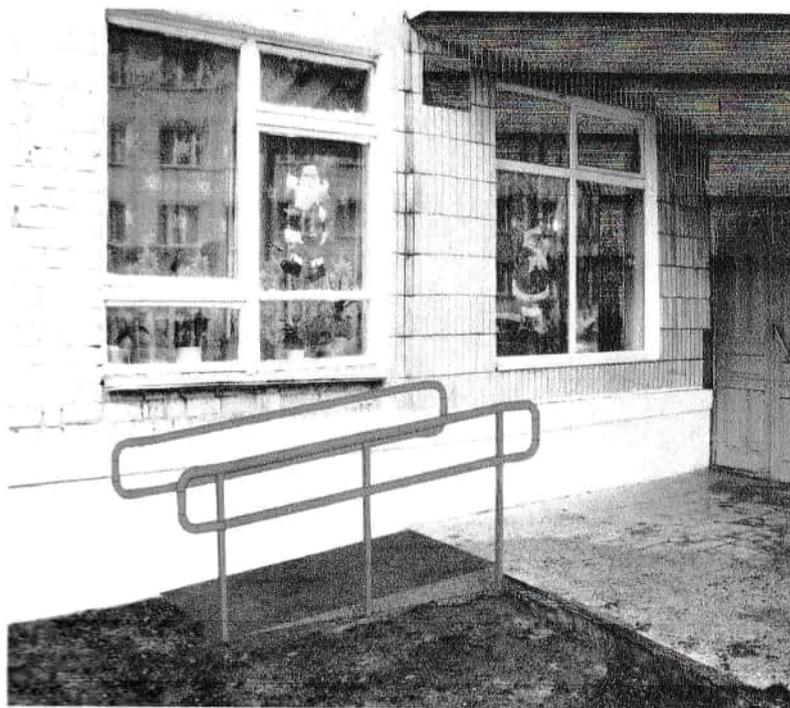
Загальний вигляд пандусу

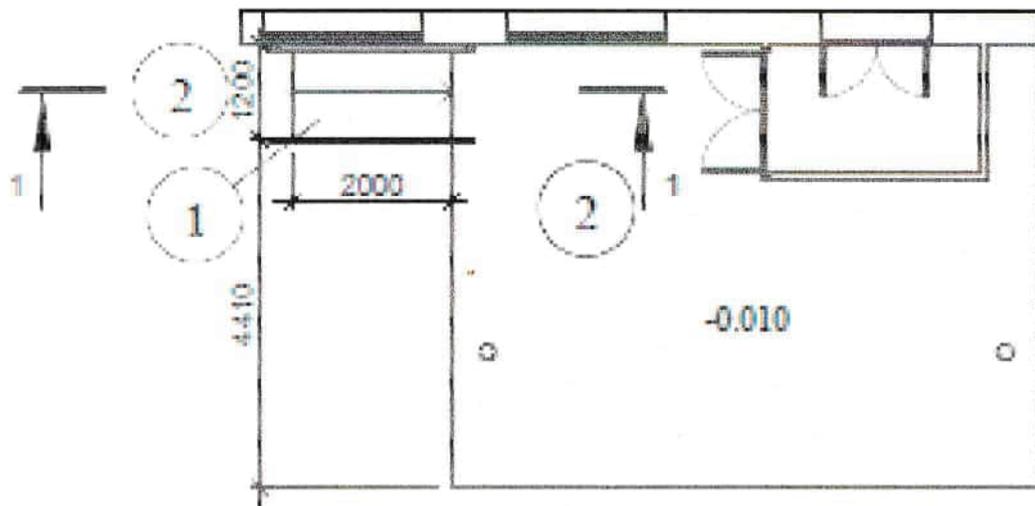
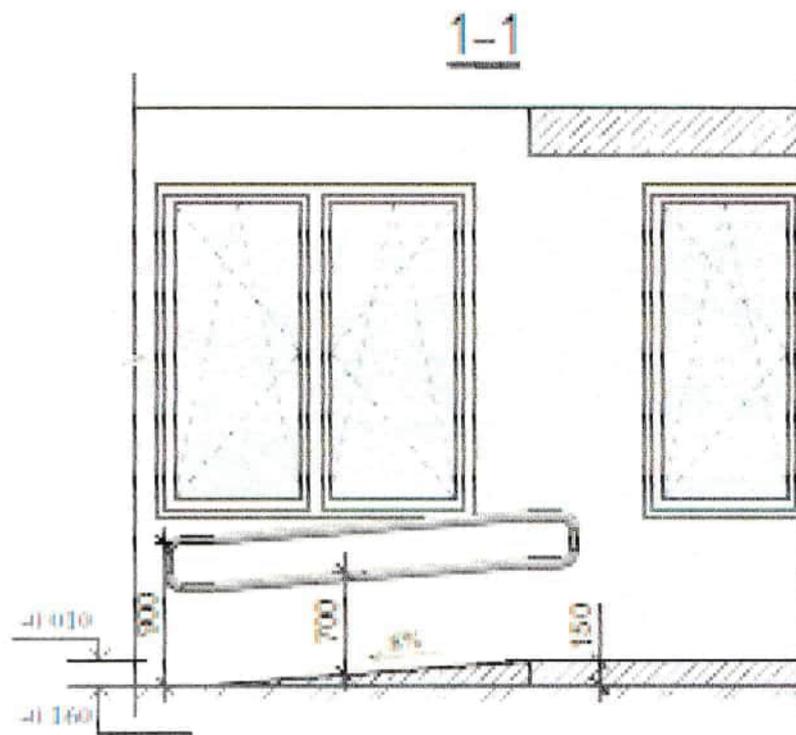
Схема пандусу

Довжина горизонтальної проекції похилої частини пандусу складає 2,0 м.

Ширина пандусу – 1,20 м, що відповідає вимогам п. 5.3.1 [1].

Висота підйому пандусу – 0,15 м. Кут ухилу похилої частини має безпечний уклон, його значення не перевищує нормативне.

№ на плані	Найменування
1.	Пандус
2.	Горизонтальна посадкова площадка
