ВИСНОВОК

щодо відповідності пандусу будівлі гуртожитку № 3 за адресою
 м. Глухів, Шосткинського району Сумської області, вул. Пушкіна, 6 а,
 вимогам ДБН 8.2.2 – 40:2018 «Інклюзивність будівель і споруд»

Замовник: Сумський національний аграрний університет

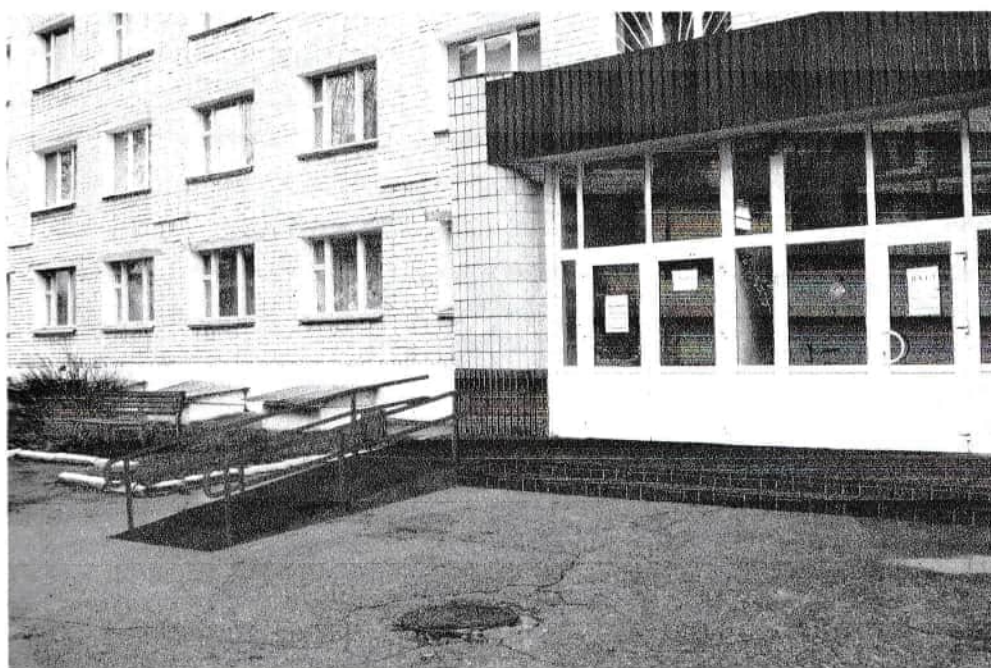
Загальний вигляд пандусу
