ВИСНОВОК

щодо відповідності пандусу будівлі їдальні за адресою м. Глухів,
Шосткинського району Сумської області, вул. Шевченка, 15
вимогам ДБН 8.2.2 – 40:2018 «Інклюзивність будівель і споруд»

Замовник: Сумський національний аграрний університет

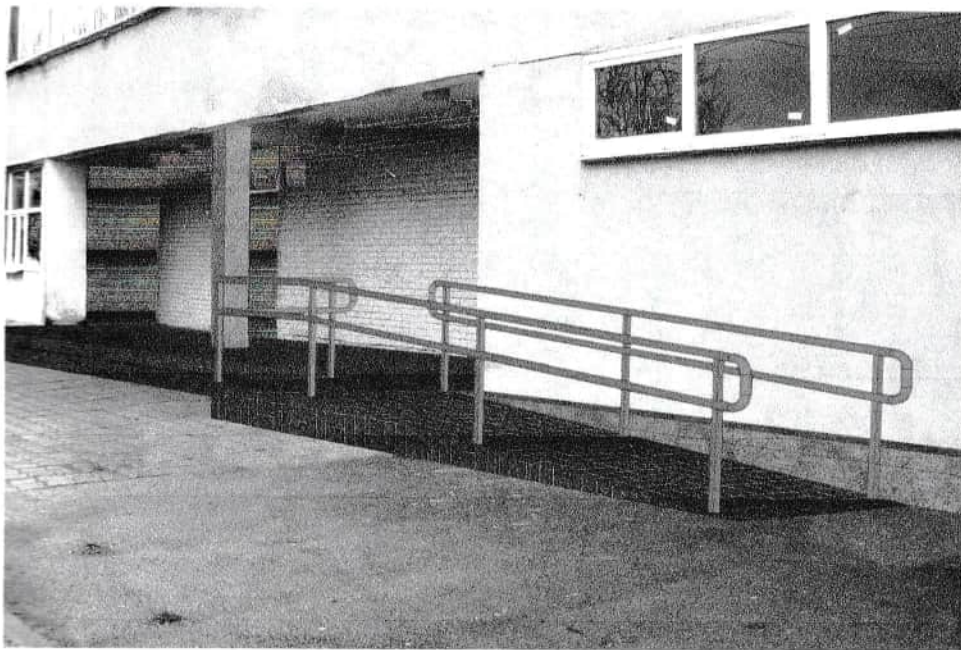
Загальний вигляд пандусу

Пандуси виконують функції споруди, яке з'єднує дві горизонтальні поверхні, що знаходяться на різних рівнях висоти. В структурному плані ця споруда є пологою площадкою похилого типу, яка виконана з армованого монолітного бетону та облицьовані шорсткою керамічною плиткою.

При обстеженні пандусу встановлено, що пандус примикає до будівлі Ідальні ВСП «Глухівський агротехнічний фаховий коледж Сумського національного аграрного університету».

Пандус складається з похилої ділянки, нижньої та верхньої посадкових площадок.

Перепади висот пандусу 0,35 м.

Основні вимоги до пандусу (згідно з ДБН В.2.2-40:2018)	Показник		Відно- від- ність ДБН	Рекомендації, якщо не дотримано вимог ДБН
	Норма- тивний	Фактич- ний		
1	2	3	4	5
а) ширина в провітрі з однобічним рухом, м	≥ 1,2 м	1,2 м		
б) нахил пандуса	≤ 8 %	8%		
в) тактильні наземні, підлогові показники	Є			Виділити контрастним кольором початок та закінчення пандусу
г) матеріал покриття пандуса	шорсткий	шорсткий
