### ВИСНОВОК

щодо відповідності пандусу будівлі лабораторії за адресою  
м. Глухів, Шосткинського району Сумської області, вул. Есманський  
шлях, 72, вимогам ДБН 8.2.2 – 40:2018 «Інклюзивність будівель  
і споруд»

Об'єкт: Пандус будівлі лабораторії Відокремленого структурного підрозділу «Глухівський агротехнічний фаховий коледж Сумського національного аграрного університету» за адресою: Сумська область, Шосткинський район, м. Глухів, вул. Есманський шлях, 72.

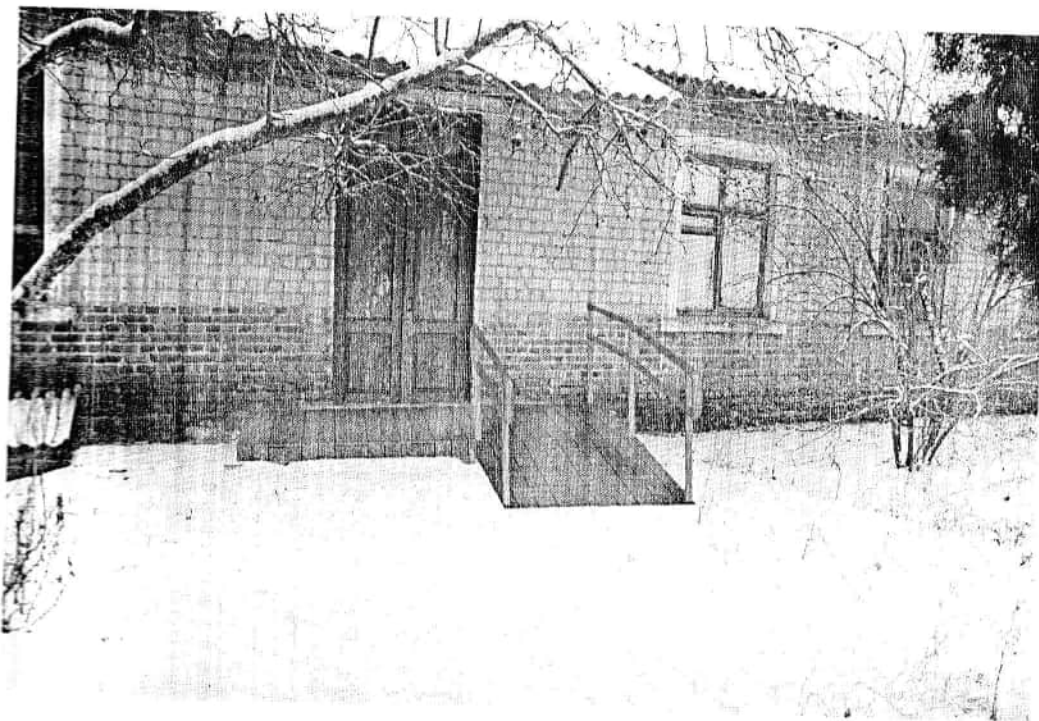
Загальний вигляд пандусу

Пандуси виконують функції споруди, яке з'єднує дві горизонтальні поверхні, що знаходяться на різних рівнях висоти. В структурному плані ця споруда є пологою площадкою похилого типу, яка виконана з армованого монолітного бетону та облицьовані шорсткою керамічною плиткою.

Пандус складається з похилої ділянки, нижньої та верхньої посадкових площадок.

Перепади висот пандусу 0,09 м.

Основні вимоги до пандусу (згідно з ДБН В.2.2-40:2018)	Показник		Відпо- від- ність ДБН	Рекомендації, якщо не дотримано вимог ДБН
	Норма- тивний	Фактич- ний		
1	2	3	4	5
а) ширина в просвіті з однобічним рухом, м	≥ 1,2 м	1,2 м		
б) нахил пандуса	≤ 8 %	8%		
в) тактильні наземні, підлогові показники	Є			Виділити контрастним кольором початок та закінчення пандусу
г) матеріал покриття пандуса	шорсткий	шорсткий
