ВИСНОВОК

щодо відповідності пандусу будівлі їдальні за адресою м. Глухів,
Шосткинського району Сумської області, вул. Шевченка, 15
вимогам ДБН 8.2.2 – 40:2018 «Інклюзивність будівель і споруд»

Об'єкт: Пандус будівлі їдальні Відокремленого структурного підрозділу «Глухівський агротехнічний фаховий коледж Сумського національного аграрного університету» за адресою: Сумська область, Шосткинський район, м. Глухів, вул. Шевченка, 15.

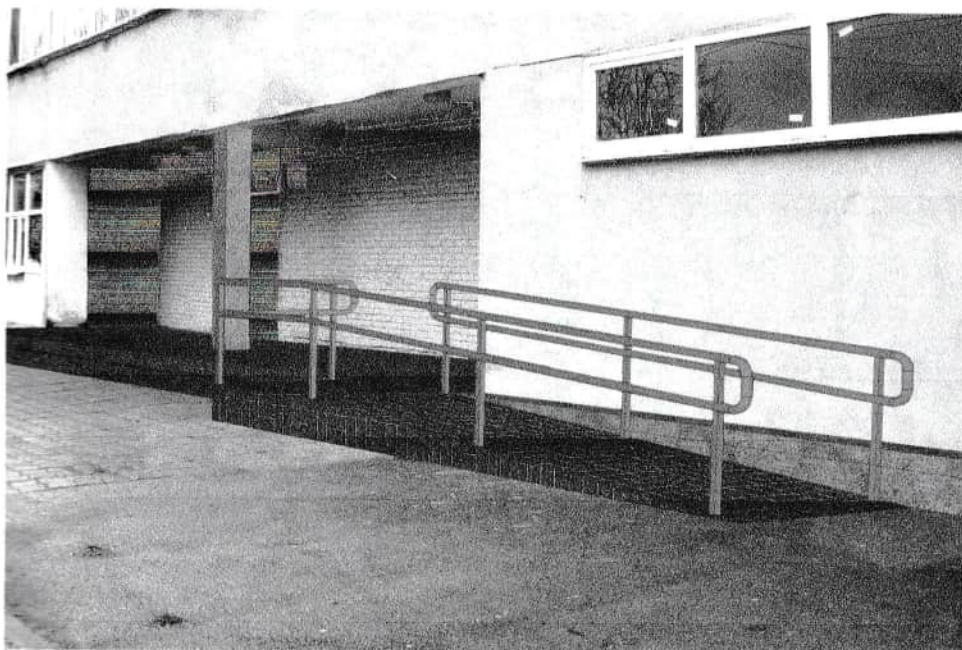
Загальний вигляд пандусу

Пандуси виконують функції споруди, яке з'єднує дві горизонтальні поверхні, що знаходяться на різних рівнях висоти. В структурному плані ця споруда є пологою площадкою похилого типу, яка виконана з армованого монолітного бетону та облицьовані шорсткою керамічною плиткою.

При обстеженні пандусу встановлено, що пандус примикає до будівлі Ідальні ВСП «Глухівський агротехнічний фаховий коледж Сумського національного аграрного університету».

Пандус складається з похилої ділянки, нижньої та верхньої посадкових площадок.

Перепади висот пандусу 0,35 м.

Довжина горизонтальної проекції похилої частини пандусу складає 4,2 м. Ширина пандусу – 1,20 м, що відповідає вимогам п. 5.3.1 [1]. Висота підйому пандусу – 0,35 м. Кут ухилу похилої частини має безпечний уклон, його значення не перевищує нормативне.
